远 洋 船 舶 机 损 事 故 汇 编

1993—2003

中国远洋运输（集团）总公司

序

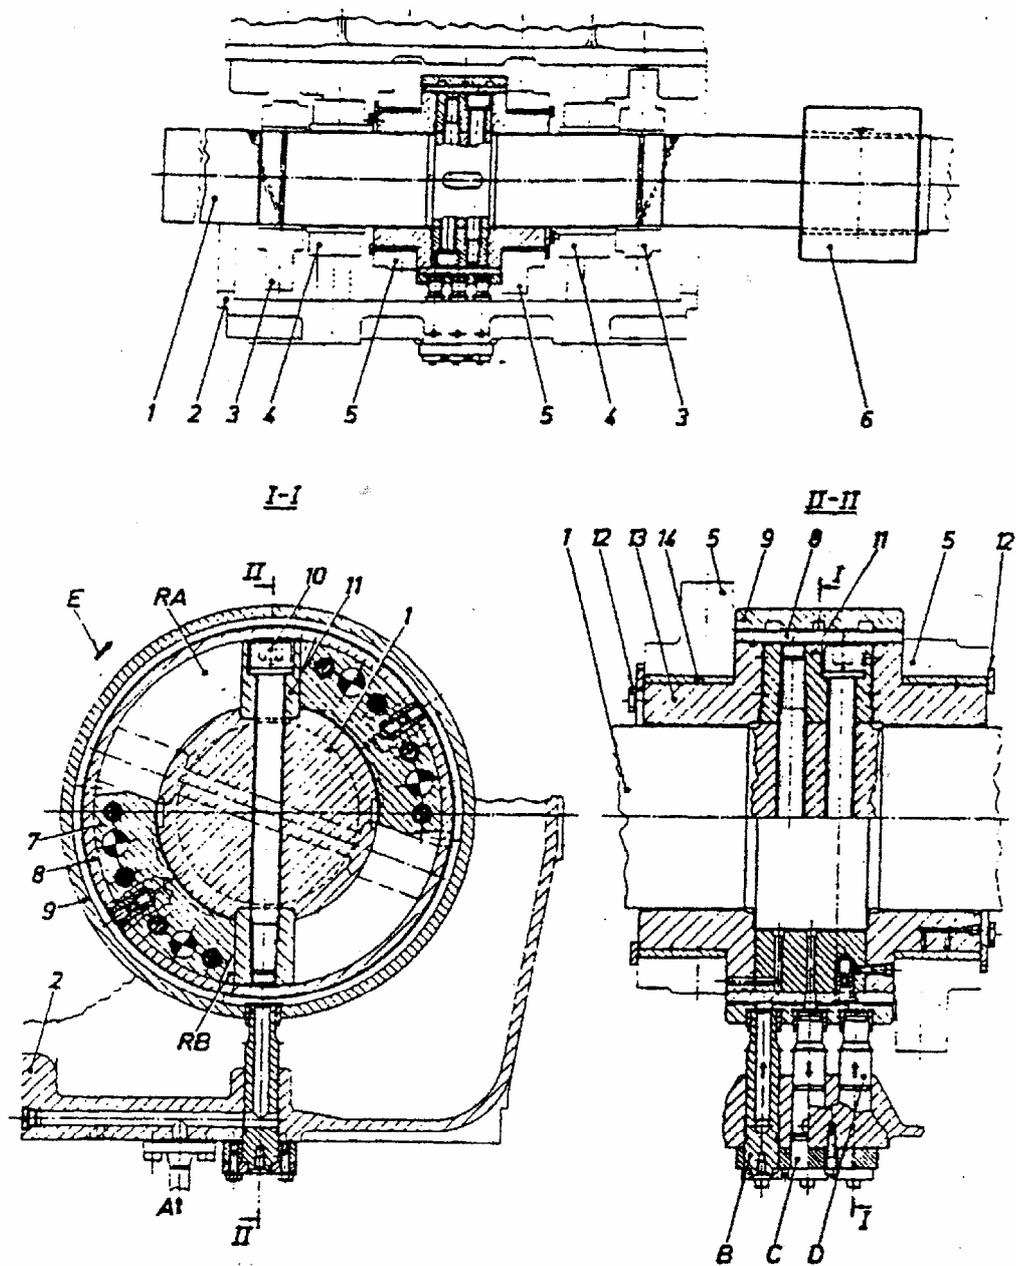
图为 9RTA 84C 燃油凸轮换向机构

从损坏的高压油泵的滚轮导套机构中来看，在保险插销头部，有被撞击和磨损的痕迹以及导套垂直槽的损坏痕迹表明，该事故的原因主要是由于导套保险销紧固螺丝（船厂）未上紧，而且保险销均未用钢丝保险。这样该机构在船舶进出港或者在机动操纵时，频繁正、倒车，滚轮也频繁动作和主机运行中导套上下运动、震动，引起固定螺丝松动，时间一长，保险插销移位，导致运行中滚轮窜动和撞击，造成滚轮局部撞碎，滚轮导套移位损坏和凸轮拉毛、磨损的事故发生。

- 1、该事故是由于船厂的失误引起，它提醒我们的监造人员要在工作中注意加强监督检查，对于存在的问题要及时联系厂方予以解决。
- 2、近几年所建造的船舶，主机（低速二冲程 RTA 柴油机）的换向机构大多采用此机构。要提醒同类型船舶注意，抓紧时间检查该机构的保险情况，杜绝发生类似事故。
- 3、当船舶主、副机在运行中发现运动部件有不正常的敲击时，在场的轮机人员应尽早采取措施或停车检查。切忌延误时机把事故扩大，造成更大的损失。

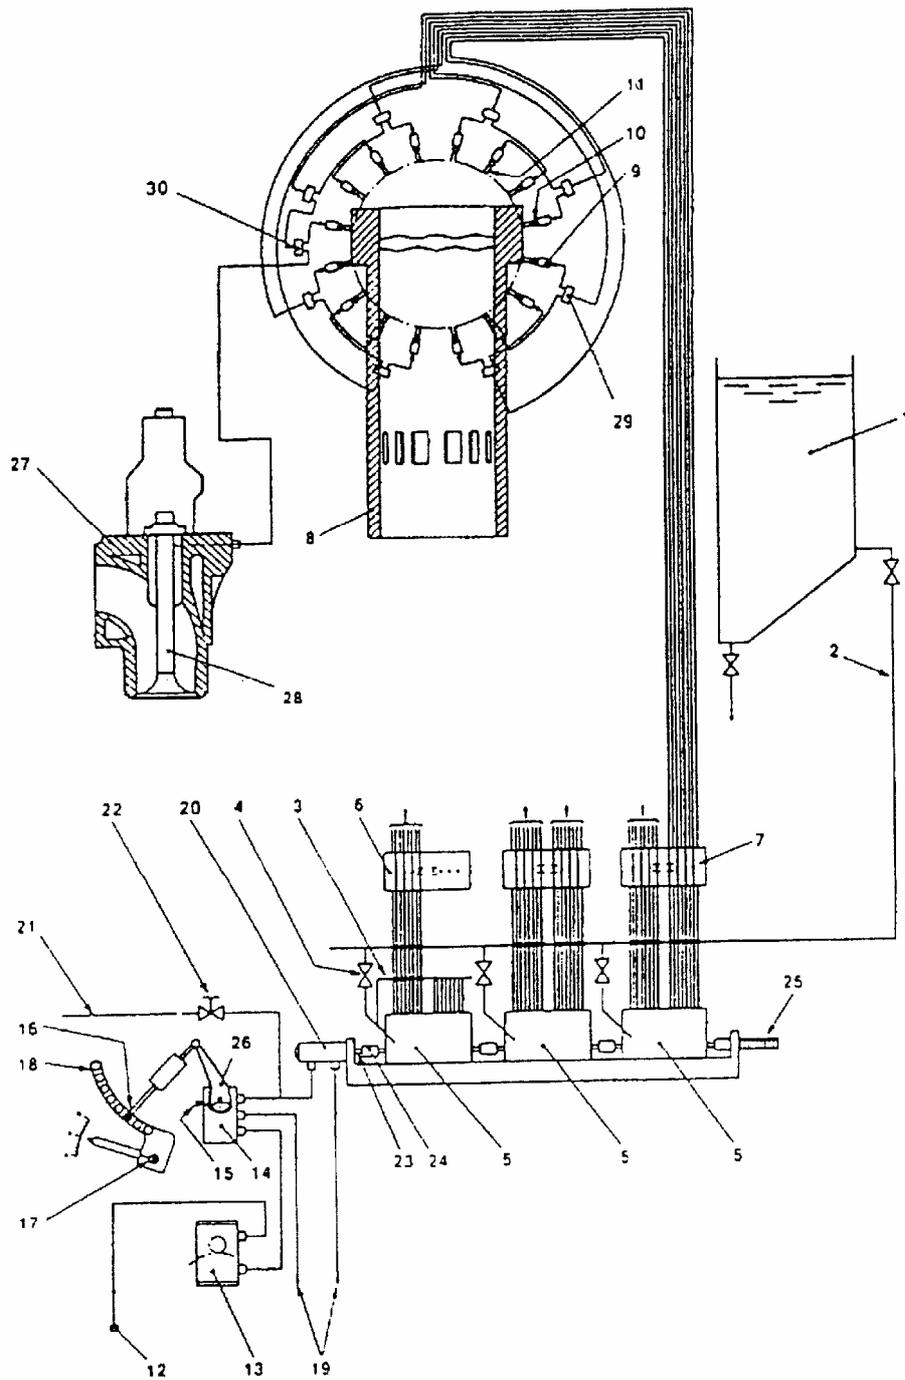
图为 9RTA 84C 气缸注油系统

该轮气缸油注油器改变了传统的驱动机构（见图）。采用专用的液压马达 20 驱动各缸的气缸注油器 5。液压马达 5 受流量控制阀 14 控制（流量阀可随主机负荷的变化而变化-LCD），流量阀的滑油来自齿轮泵 13（专用），该泵的滑油来自系统滑油（轴承）12。液压驱动泵还有一路来自十字头的滑油作为当流量阀故障时应急使用 21。

1、该事故系由操作错误（未按机舱正常备车/完车的操作程序进行操作）所引起。要对船员加强责任心教育。

2、采用警告牌的办法，或探讨是否有必要研究改造方案，如加装阀位指示器，以警示操作人员注意。

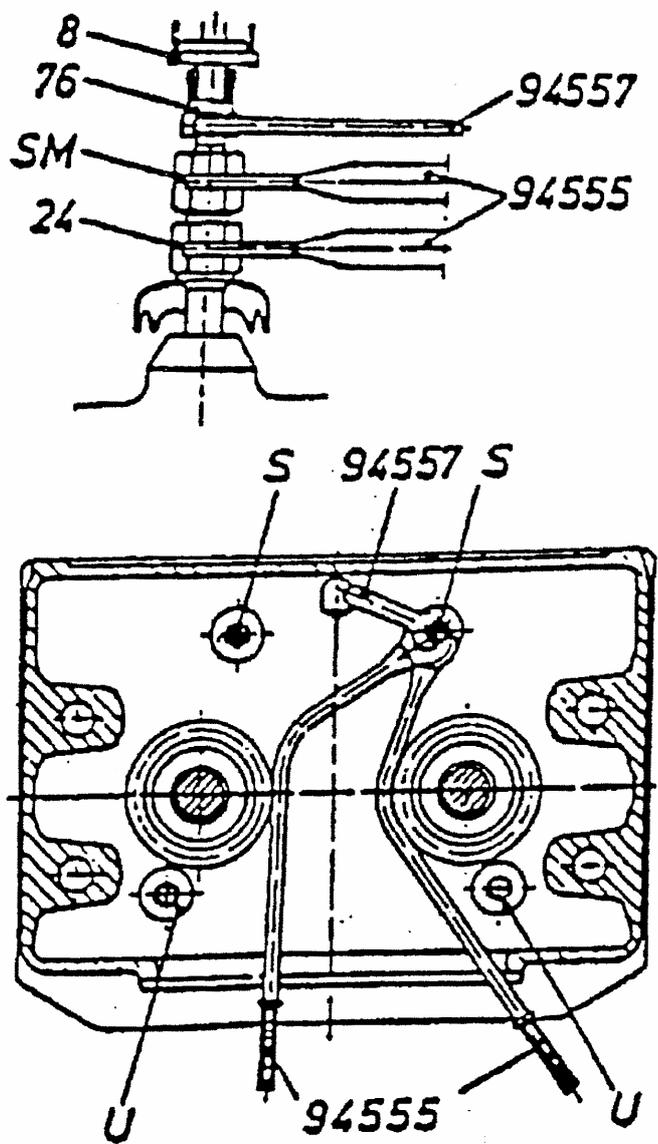
图为 9RTA84C 高压油泵调节

Z 轮是一艘 3800TEU 的集装箱船。主机型号为 9RTA84C，回油阀式高压油泵。主机设有排烟温度报警并自动减速功能，温差设定值为 50℃。2000 年某日 Z 论在航行途中主机第 9 缸排温报警，同时自动减速。更换油头后故障依旧。经查该缸高压油泵的进、出、回油阀及其弹簧刚换新过，打开该缸高压油泵小道门查看，用手转动回油阀调节杆未发现异常；凸轮轴检查也未发现问题。将温差报警设定值调至 60℃，试车仍旧是排烟温差大不能维持正常航行。再次停车检查了扫气箱、更换了排气阀之后情况依旧。而且主机转速波动、振动明显；主机在低转速时，该缸高压油管脉动（手感）明显大于其它缸；该缸高压油泵发出的响声也比其它缸沉重；该缸排烟温度时而一度一度地升高、时而“按兵不动”、时而一度一度地下降，总的趋势是升高。后来测取各缸爆炸压力没有太大差异，想减小该缸油门来维持航行，当用专用扳手转动回油阀调节杆的锁紧螺母（参见附图）时，发现回油阀调节杆的锁紧螺母松动，经测量与其它缸回油阀调节杆相比，该缸的回油阀调节杆长度少了 4 毫米。将它调节至与其它缸差不多后，主机转速波动消失，排烟温度恢复正常。

该机型的高压油泵在运行中，可以打开高压油泵小道门，通过比较各缸回油阀调节杆的长度进行检查，但不能测量和调整。所以在日常保养时，应该对进、回油阀调节杆的长度及锁紧程度进行测量、检查。

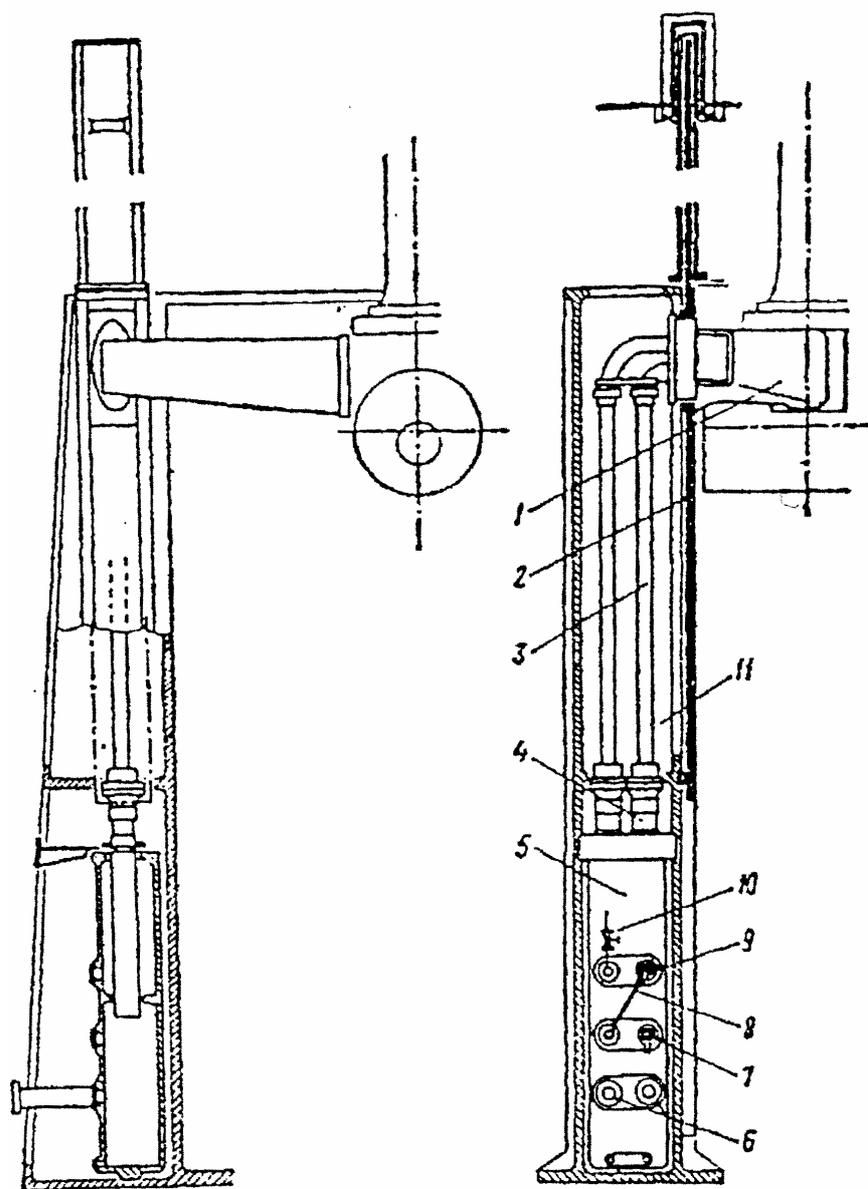
图 2-5 MAN K SZ 活塞的套管式冷却机构

SHH 轮是 1983 年在 MAN WEST GERMANY 厂制造的全集装箱船。1999 年 3 月 17 日该轮从新港开往营口的航行途中，1725 主机活塞水低压报警，压力大幅度波动，主机自动减速。值班人员发现主机第 3 缸活塞冷却水喷射出，急回集控室电话报驾驶室和轮机长要求停车。1729 经船长同意主机停车检查，发现第 3 缸活塞水伸缩管撞断、严重变形，断损的伸缩管掉落在缓冲空气室内，无法取出。因船上无缓冲空气室备件，无法修复。直至 3 月 19 日 0330 完成主机“封缸”工作，起锚维持航行到港。后由其它姊妹船的支援备件，装复后恢复正常航行。

因第 3 缸活塞冷却水机构中的压缩空气调节止回阀（阀头）固定螺丝脱落，使止回阀失灵，缓冲空气室（因没有工作空气）失去缓冲作用，致使往复运动中的活塞冷却水伸缩管承受了强大“液击”而损坏。

航行中，值班人员应认真巡回检查，及时发现并排除隐患，将事故消灭在萌芽之中。

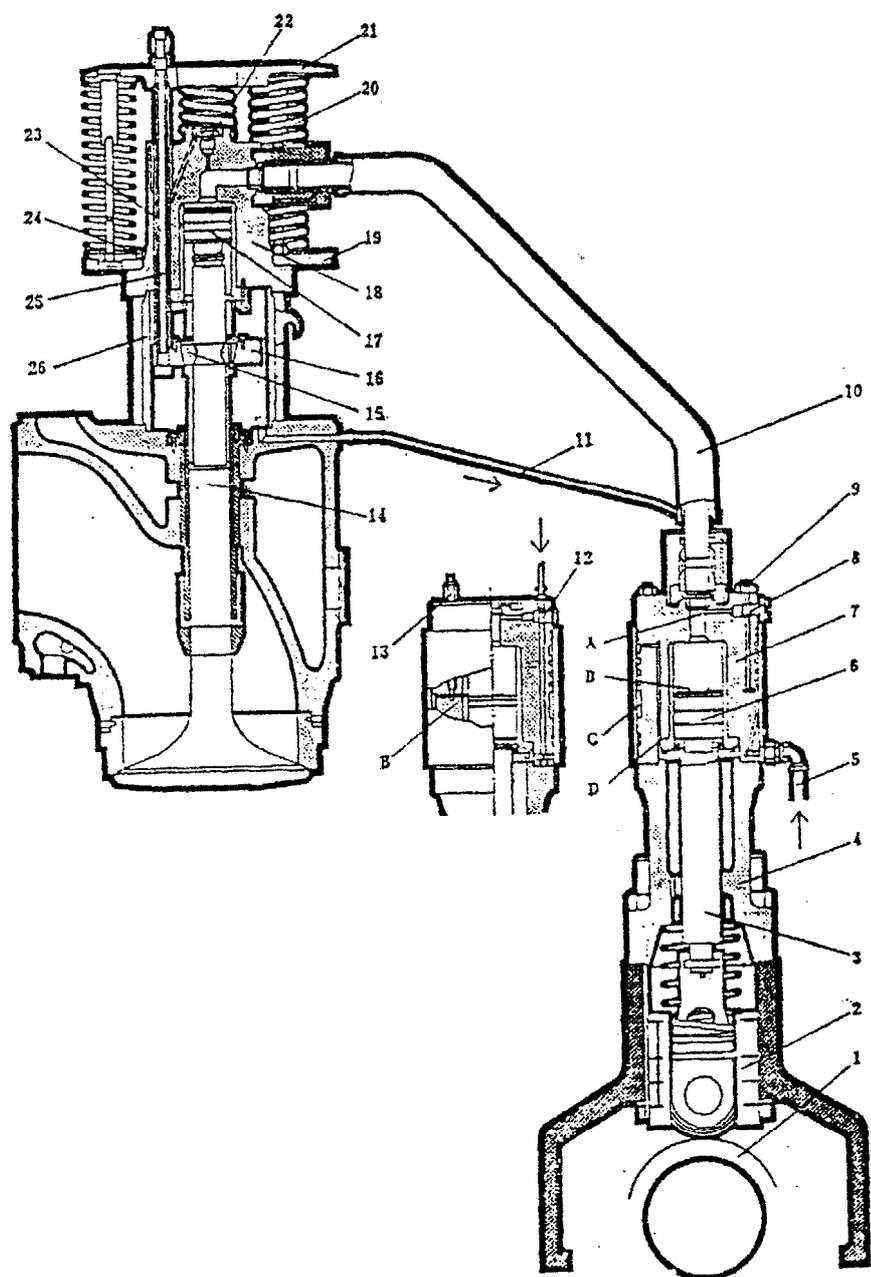
图为 GV-B&W-7K90GF 型的排气阀驱动机构

- 1) 排气阀阀杆 14 与导套卡住；
- 2) 执行机构液压油缸里活塞 17 与油缸 18 咬住；或是
- 3) 驱动油泵的柱塞 6 咬死，导致驱动油泵的瞬时工作负荷过大，造成凸轮移位或者造成油管 10 破裂。

从排气阀解体的情况，确定阀杆与导套咬住是这次故障的直接原因。

- 1、该机型老龄船舶的排气阀检修保养周期，应视情缩短；
- 2、在排气阀解体检修中，尤其注意要认真仔细地把排气阀导套中的结碳彻底清理干净、不留死角，并认真检查测量导套的磨损情况，（与阀杆的）间隙过大时，应换新导套。

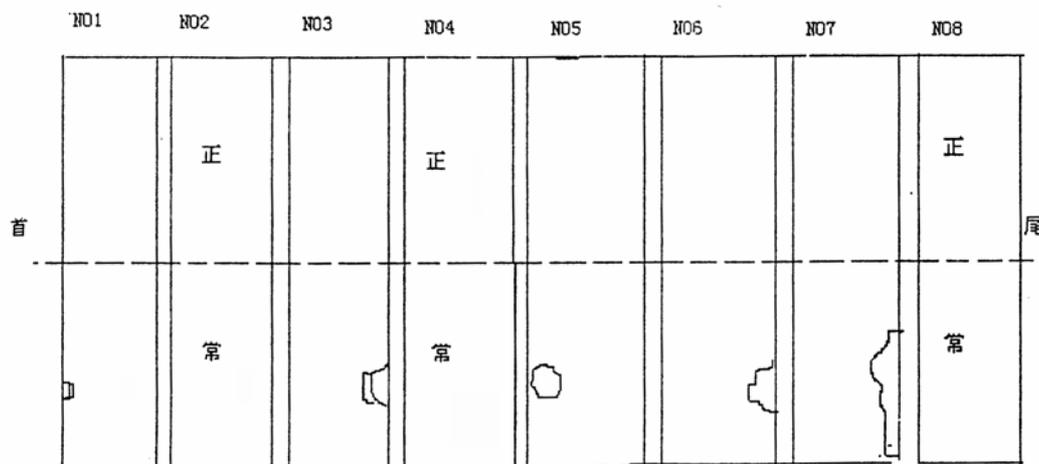
损坏轴瓦如下图：

主轴瓦 No. 1、3、5、6、7 脱铅部位均在瓦的左前方，第一道瓦与轴接触面约 180 度，损坏最严重的是第 7 道主轴瓦，300 mm × 50 mm 的面积。
