远 洋 船 舶 机 损 事 故 汇 编

1993—2003

中国远洋运输（集团）总公司

序

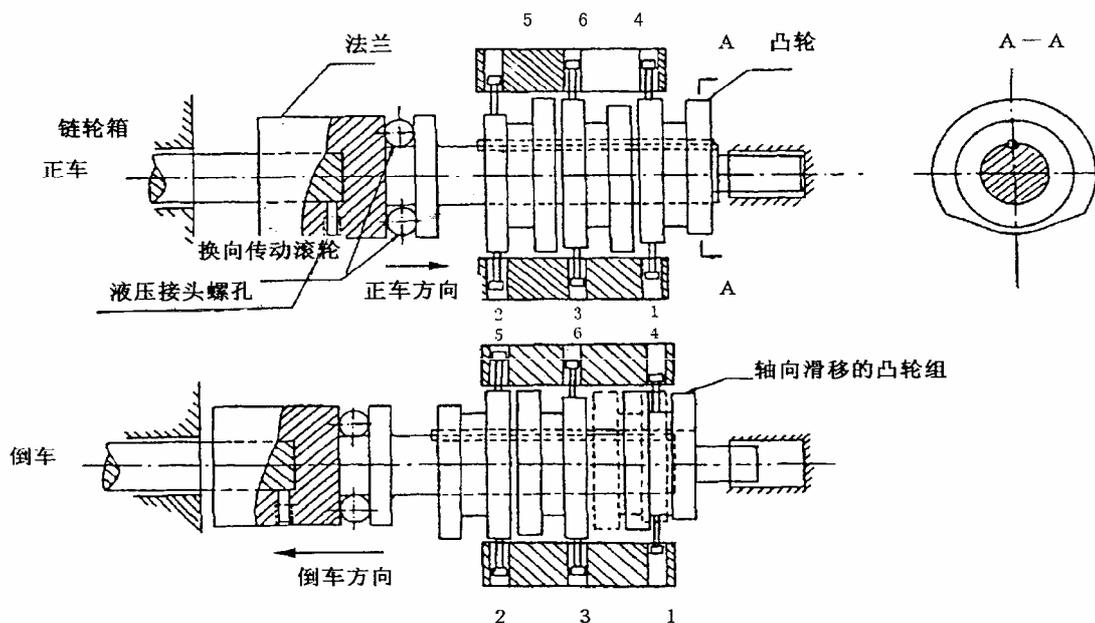
图二

Plate 70306-40D Control Room Control, STOP. Safety System

- 1、操纵空气系统要定时放残（水）检查，确保操纵空气干燥和清洁，才能保证各控制阀件的正常工作和使用寿命；
- 2、在日常维修保养中，注意对主机操纵系统中的各滑动凸轮机构和回转部件的检查，并注意保持其良好润滑、确保无卡阻、无松动现象；
- 3、主机机旁应急操纵设施，要按要求定期进行效能试验，以确保紧急时能正常使用；
- 4、船舶进出港机动用车频繁期间，要同时使用两只空气瓶，以确保主机可连续起动的次数。

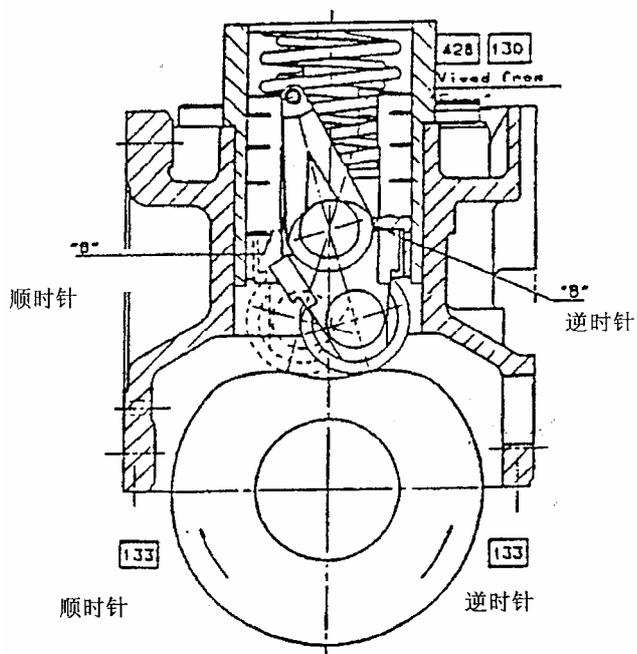
图二 高压油泵滚轮摆臂换向机构

MAN B&W L/S 机型的高压油泵凸轮换向，采用高压油泵底部驱动机构，由各缸单独的伺服气缸、活塞带动叉拨机构，使驱动滚轮从鸡心凸轮上移动相对位置，实现差动换向（如图二）。从 No. 2 缸损坏的部件来看，主要是由于 No. 2 缸的燃油凸轮换向叉拨机构过度圆角处（如图一）应力集中先产生裂纹而断裂，然后阻碍了凸轮的正常转动而造成损坏。在换向叉拨机构有裂损、但还没有断开之前，使换向不能锁定、来回窜动，换向伺服活塞也随之窜动，导致换向指示灯的闪烁；换向叉拨机构断裂后，面板换向指示灯就不再闪烁、熄灭了。

- 1、该机型的主机在运行中，发现有哪只缸的换向指示灯闪烁，应该及时停车查明原因或直接停止该缸工作，决不能盲目地继续运行，导致事故扩大，威胁船舶安全。
- 2、船公司主管部门要将该机型因缺陷引发的事故，及时通报同类型姊妹船，引以为戒、杜绝同类事故发生。
- 3、船公司主管部门应就此类事故尽快洽商造船厂、制造商，认真做好索赔工作。

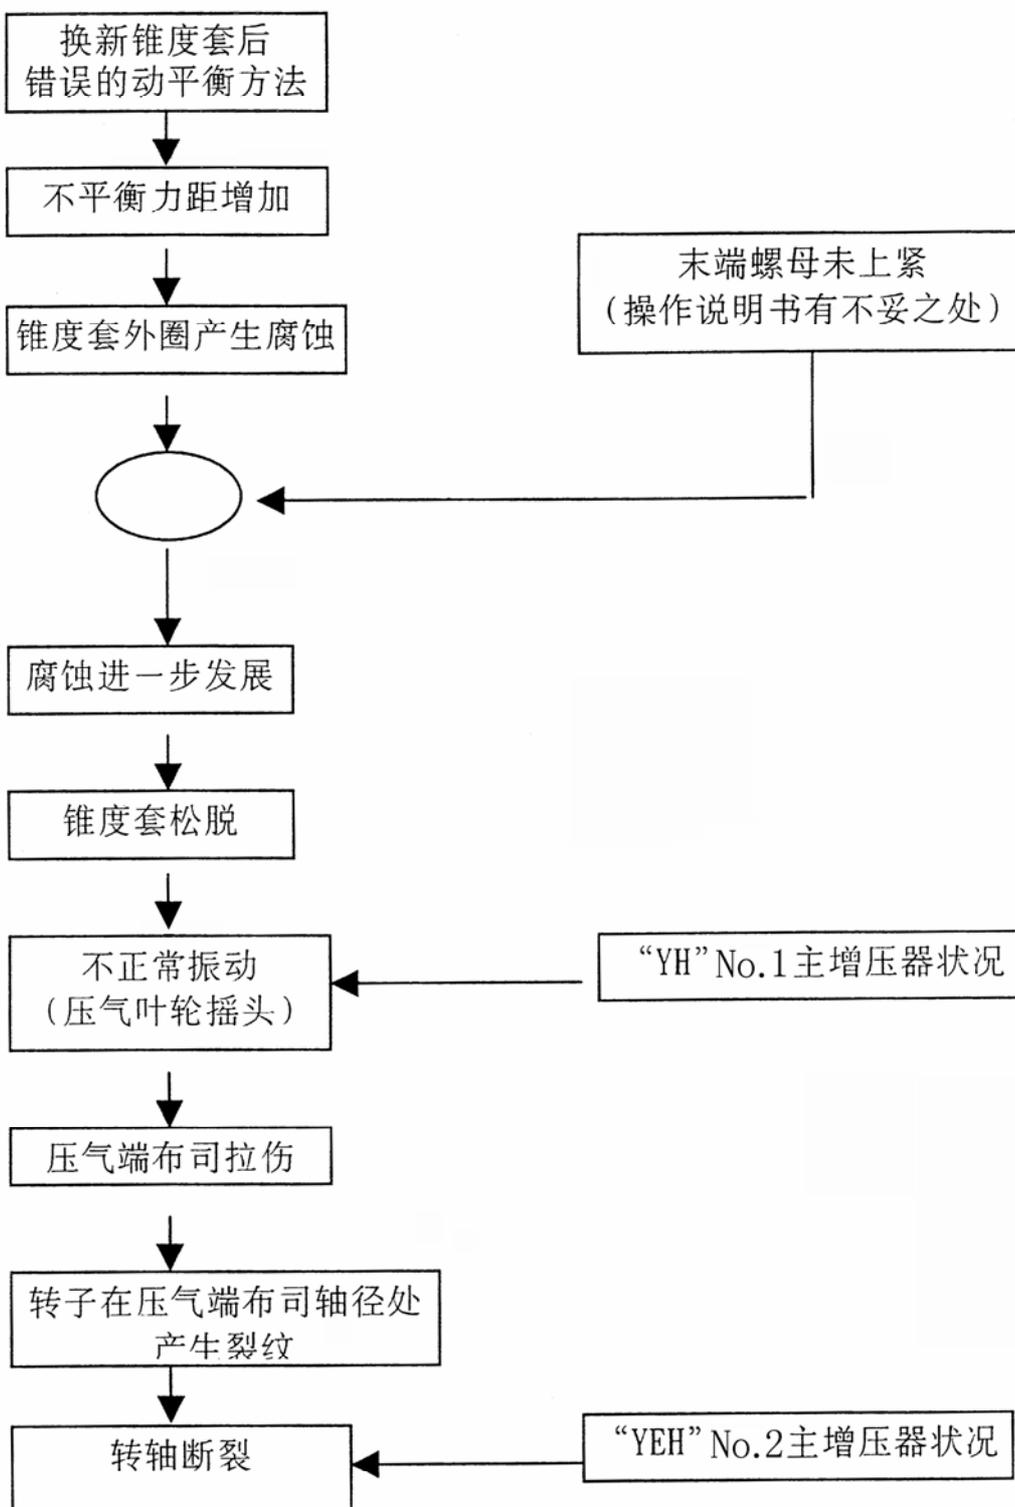
“YEH” NA70/90 增压器断轴位置示意图

2 月 19 日在温哥华由 DMI 解体 No. 2 增压器，发现转子从压气叶轮端布司轴颈处断成两段（如图），推力轴承、浮动轴承等均有不同程度损坏。公司及时在德国找到一根同类型号的增压器转子总成及相关备件，空运至温哥华装复，YEH 轮仅脱班 10 小时由温哥华开出，保证了“上海通用”一宗重要货物按时在日本衔接转运到上海。

1、旋转扭矩和弯力矩造成的疲劳损坏。

裂的原因是旋转扭矩和弯力矩造成的疲劳损坏。

1、加强新船建造中的监督力度，确保新造船舶的质量。监造人员要把发现的问题及时向厂方提出，并要求予以解决；对厂方在交付使用前没能解决的缺陷问题，应在移交给（营运中的）机务主管部门的专题报告中，提出具体的防范措施。

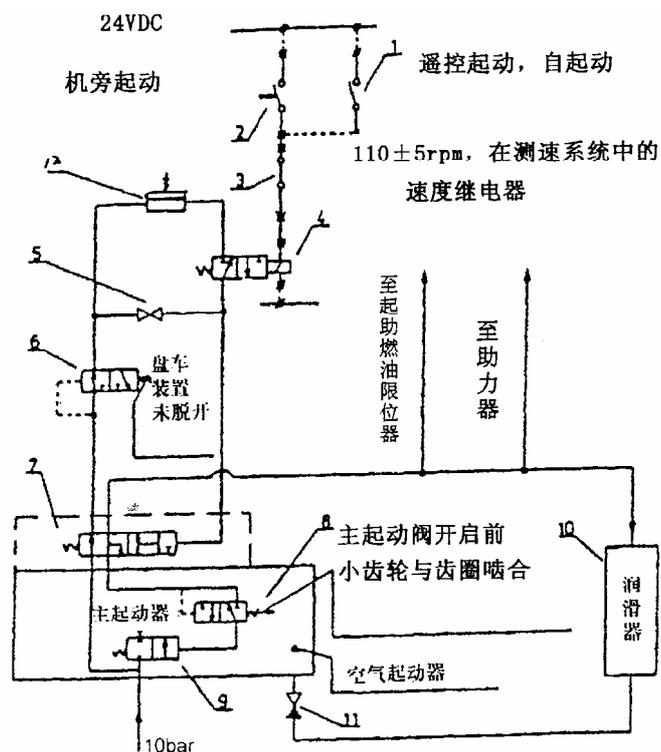
图 1 起动系统原理图

该机有机旁起动、遥控起动、自动起动三种方式。副机空气起动系统原理图（见附图 1）。主起动空气经减压阀（12）减压后成为 0.6 MPa 的控制空气，到达起动电磁阀（4）前等候。当有起动信号时，起动电磁阀有电，右路通，经过减压的控制空气经过阀（4）到达空气起动器的控制阀（7）的右控制端，作为控制阀（7）的控制空气，推动控制阀（7）向左移动，控制阀右路通，等候在控制阀（7）前的控制空气通过阀（7）后分为二路：

1、注意加强对操纵空气系统各种零部件的管理维护工作。严格按照规定该放残（水）就放残；该注油润滑就要注油润滑；（有条件的、有能力的船舶）应该能够按照规范要求定期抽查密封元件的技术性能状况，对破裂、老化的密封件要及时更换。

2、轮机员必须切实掌握主、副机操纵系统的构成和工作原理，提高对（操纵系统）故障进行现场分析、判断的能力，确保船舶安全营运。

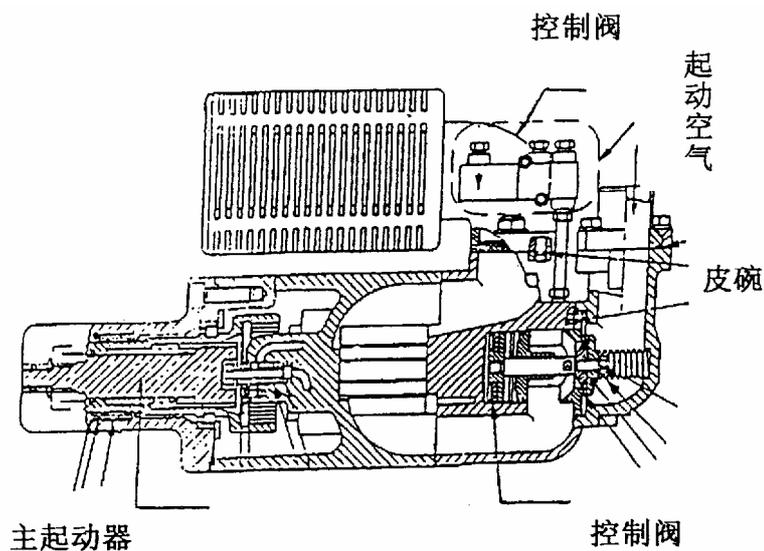
图 2 空气起动器剖面图

- 一路到达主起动器（8）（如图 2），靠自身的压力把主起动器（8）的转轴小齿轮推出，使小齿轮与飞轮齿圈啮合，当主起动器（8）的小齿轮转动时带动飞轮一起旋转，使发动机发火运转。到达主起动器（8）的控制空气还有一路去主起动器（8）的左控制端，使主起动器（8）动作，主起动器（8）内的一部分控制空气通过主起动器（8）到达主起动阀（9）右控制端，把主起动阀（9）顶开，使等候在主起动阀（9）前的起动空气通过主起动阀（9）进入主起动器（8），带动小齿轮与飞轮齿圈一起旋转，使发动机达到发火转速完成起动。
